## Deutsche Kommission für Lack und Karosserieinstandsetzung

### Fachgerechte Instandsetzung

#### Grundlagen für die Beurteilung von Instandsetzungsarbeiten an metallischen Bauteilen der Karosserieaußenhaut hinsichtlich der fachlichen Korrektheit anhand von Schichtdickenmessungen

Stand: 2025-03-11

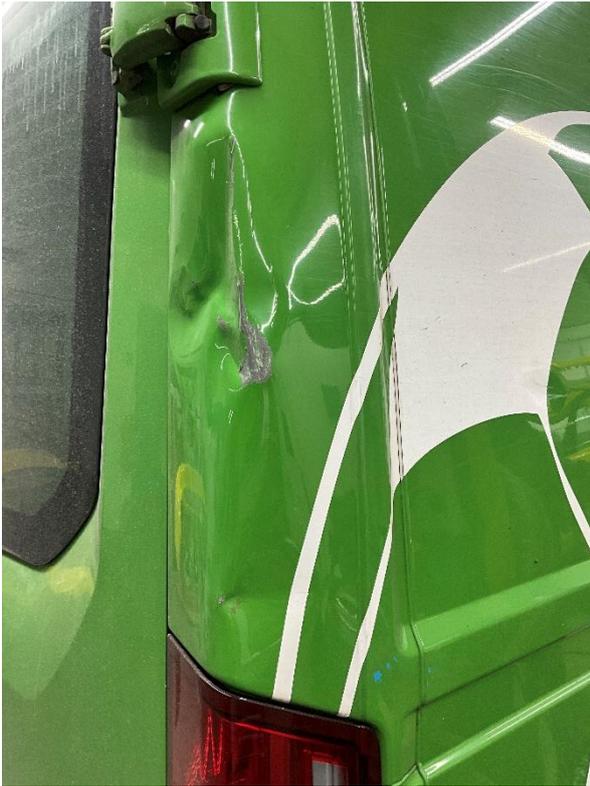
Abbildung 1: Originalschaden vor Instandsetzung [MRM fair claim GmbH]

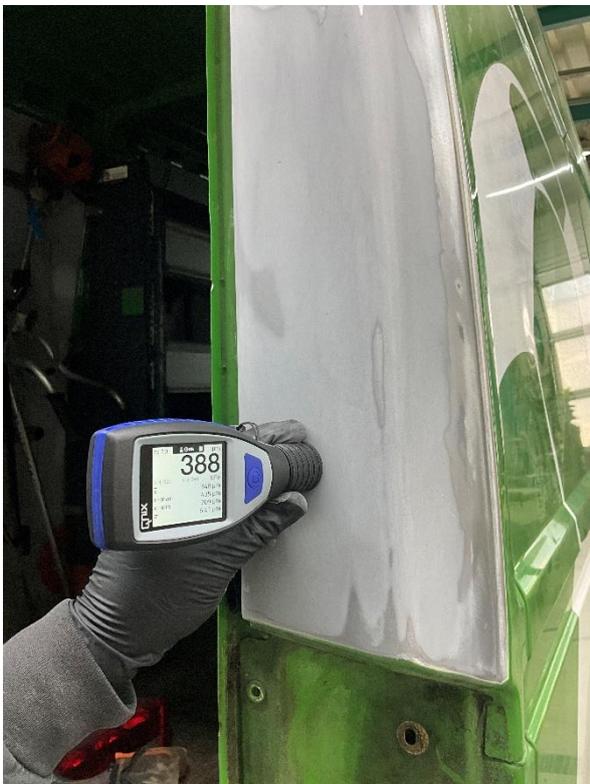
Abbildung 3: Schichtdickenmessung nach Auftrag von Karosseriefüllmasse / Schwemzzinnersatzmaterial [MRM fair claim GmbH]
